OLIEVEDLIGEHOOLD
INDUSTRI

CJC™ Anvendelseseksempel

Norsk Hydro PVC, Fullgjødsele 3, Porsgrunn, Norge.

For regulering i produktion af PVC råstoffer.

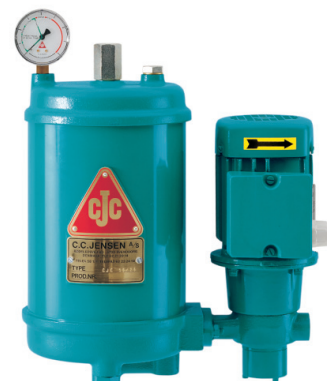
Hovedproblemet viste sig at være store mængder plaststøv. Dette var i størrelse mindre end 5 µm.

Metallpartikel > 100

Plaststøv < 5
